AURINKOSIIPPI OY

KIHNIÖN MÄNTYPERÄN TUULIVOIMA-ALUEEN  
LEPAKKOSELVITYS 2020

30.10.2020

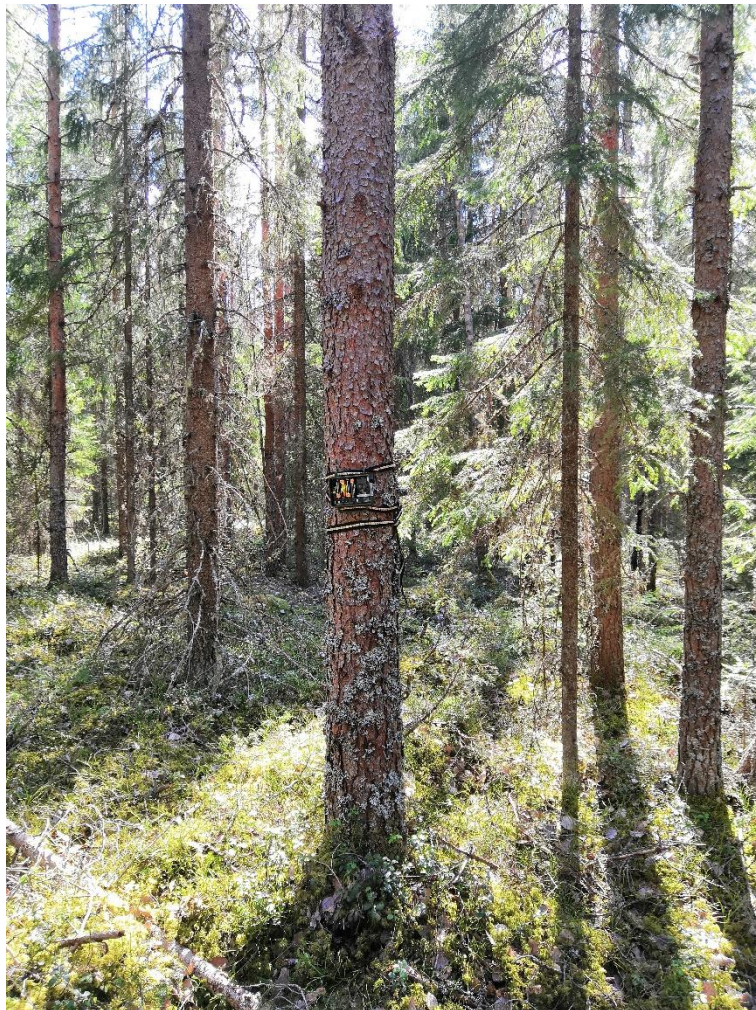
Alueelle asetettiin 23.5.2020 passiividetektorit (Wildlife Acoustics, Song Meter Mini Bat), joka tallensi lepakoiden ultraääniä öisin. Kuva detektorista ensimmäisessä sijoituspaikassaan on tämän raportin kansikuvana. Nauhoitus alkoi puoli tuntia ennen auringonlaskua ja loppui puoli tuntia auringonnousun jälkeen. Detektoria siirrettiin kesän aikana kaksi kertaa eli se oli kolmessa eri paikassa (kuva 2). Detektoria siirrettiin 3.7. ja 11.8., ja se haettiin pois 27.8. tehdyn lepakkokartoituksen yhteydessä.
